ガラス外装 トラブルバスターズ

CASE - 1

アルミの表面に拭き跡が残り、 取れなくなっています。

表面塗装が原因のトラブル

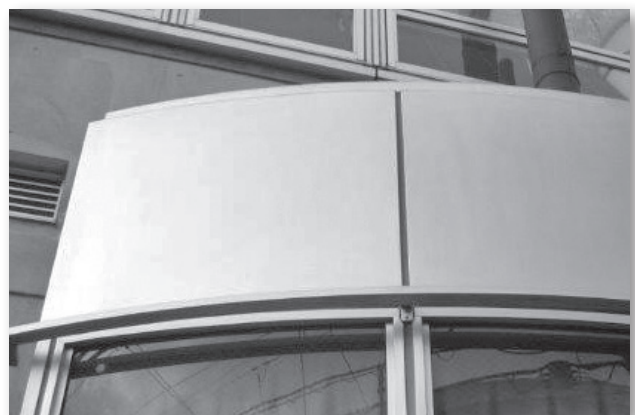
下記写真のように、問題は解決され美観は回復！劣化していた電着塗膜の表層は、表面保護処理によって均一に修復されました。

ということで、これらの結果を総合して、専用洗浄剤により汚染ファクターを除去した後、劣化した電着塗膜層を修復するため、表面保護処理を行いました。

専用洗浄剤で汚染ファクターを除去し、表面保護処理を行うことで劣化した電着塗膜層を修復！美観は見違えるように回復し耐候性も向上！【結果】問題解決！
