# ガラス外装 トラブルバスターズ

CASE - 1

## アルミの表面に拭き跡が残り、 取れなくなっています。

東京外装メンテナンス協同組合 (TEC)  
理事 本多正彦

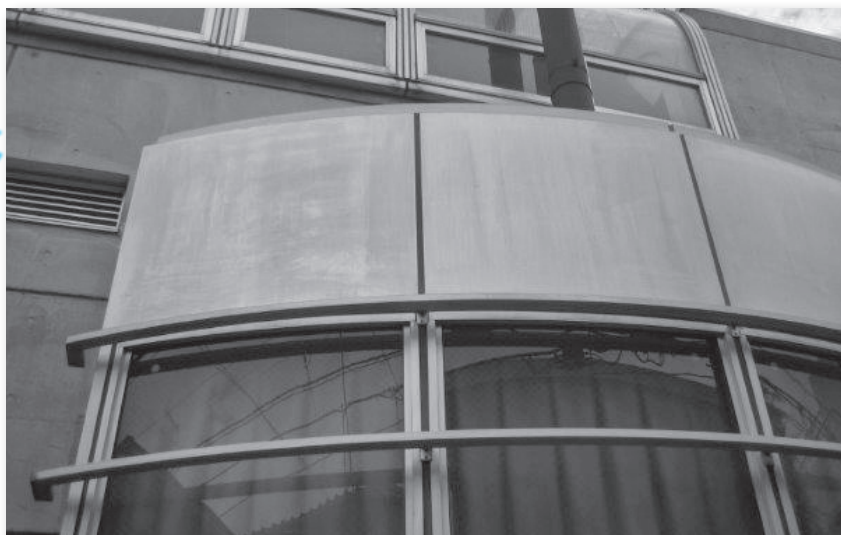
表面塗装が原因のトラブル

表面の電着塗装層（クリア層）が劣化しています。業者さんが拭き掃除を行ったものの、劣化層をじゅうぶんに取り除くことができず、結果として拭き斑が顕著に残存した状態です。

それを頭に入れたうえで、左ページの写真をよく見てください。写真は複合皮膜処理されたアルミパネルですが、人為的に手が加えられた、拭き斑のような跡が目立ちますね。これは、汚れを落とそうと一生懸命拭き掃除をしたけれど、結局汚れが落ちなかった……というところでしょうか。

表面の電着塗膜が劣化を引き起こしているので、簡易な清掃をすると写真のように斑が発生してしまうのです。この段階では、単なる清掃では美観が回復しないばかりか、かえって汚損させてしまいます。大気汚染や酸性雨などで、すでに傷んでいるからです。

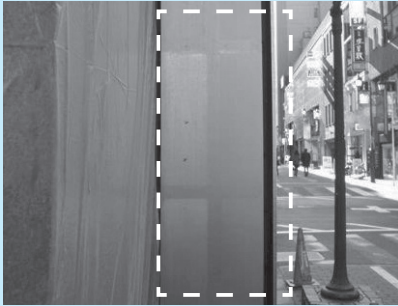
メソッド確立のためのテスト洗浄

あらかじめ、数種類の洗浄剤と表面保護剤を用いてテストを行う（点線枠内）

- ①中性二相洗浄剤で洗浄後、表面保護剤Tを塗布する
- ②酸性洗浄剤Aで洗浄後、表面保護剤Tを塗布する
- ③酸性洗浄剤Bで洗浄後、表面保護剤Tを塗布する

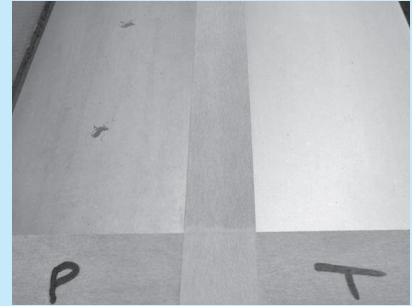
異なる方法による洗浄結果を比較し、最良の方法を探る

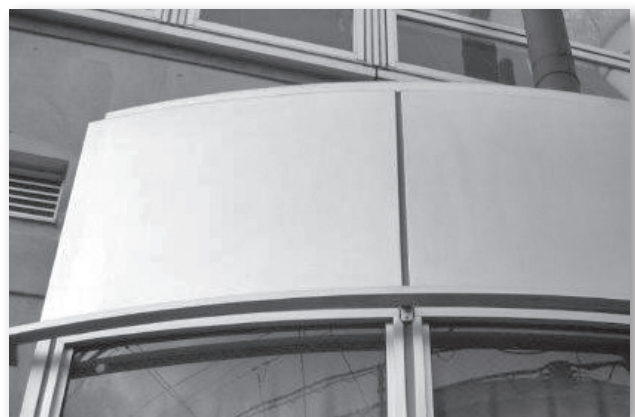
下記写真のように、問題は解決され美観は回復！劣化していた電着塗膜の表層は、表面保護処理によって均一に修復されました。

ということで、これらの結果を総合して、専用洗浄剤により汚染ファクターを除去した後、劣化した電着塗膜層を修復するため、表面保護処理を行いました。

専用洗浄剤で汚染ファクターを除去し、表面保護処理を行うことで劣化した電着塗膜層を修復！美観は見違えるように回復し耐候性も向上！【結果】問題解決！
