ガラス外装 トラブルバスターズ

CASE - 4

ラスタータイルのトラブル——〈前編〉

東京外装メンテナンス協同組合 (TEC)
理事 本多正彦

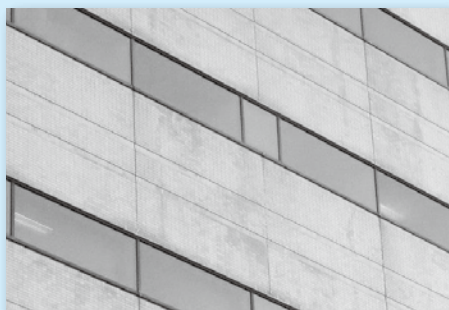
写真1 拭き跡が残ったような、
斑状の劣化が見られる

前ページの写真1をご覧ください。いきなり衝撃的な画像です！いったいどうしたのでしょうか？ タオルの拭き跡のような、斑状の劣化を引き起こしているようです。

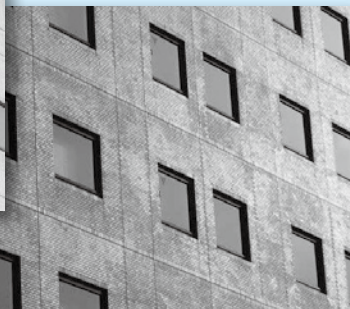
写真2 表面の釉が損傷。
“焼いてしまった”状態

そして写真2。こ、これは、俗に「タイルを焼いてしまった！」と表現される状態ですね。洗浄剤の選定ミスと推測され、ラスタータイル釉の表面を損傷させてしまっています。このような状態を呈すると、もう修復は不可能で

す。十分な知識と経験からしっかりとした洗浄計画を立てなければ、建築物の資産価値は一瞬にして損なわれることのわかる事例といえます。

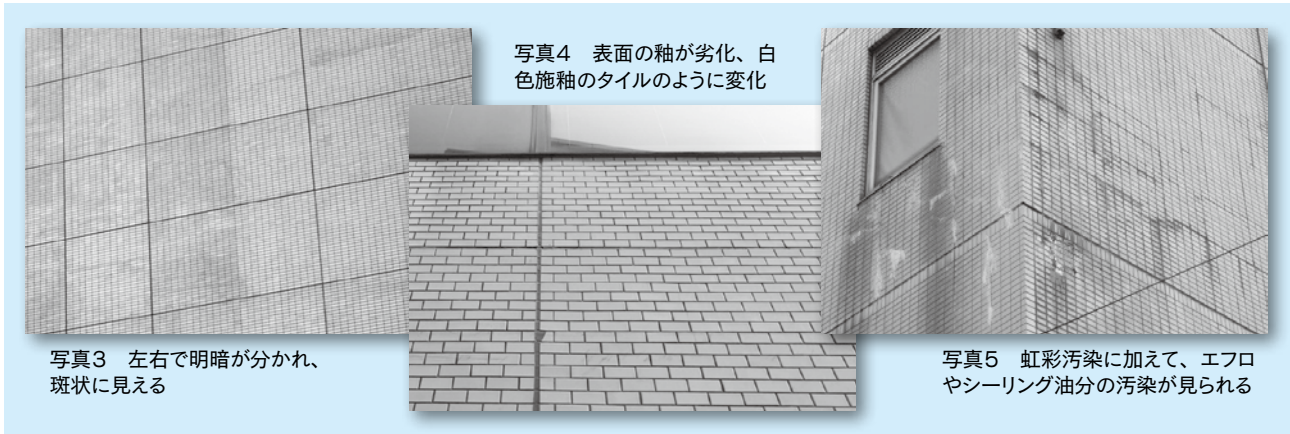
写真3 左右で明暗が分かれ、斑状に見える

写真4 表面の釉が劣化、白色施釉のタイルのように変化

写真5 虹彩汚染に加えて、エフロやシーリング油分の汚染が見られる

写真3は、左右で明暗が変化し、斑状に見えます。これは表面保護処理剤（コーティング剤）を変更したもののようですね。

洗浄や表面保護処理においては、均一性が要求されます。そのためにも施工途中で表面保護処理剤の種類を変更してはいけません。施工計画の甘さがあだになってしまった例といえます。

写真4は、経年によって劣化が進行したラスタータイルのようです。表面の金属釉は劣化が顕著で、すでに光沢を消失し、ラスタータイル特有の金属発色を見ることはできません！ 単なる白色施釉タイルのように見えます。

古い建物のラスタータイルはこのような症状が多いですね。金属釉は特に、十分なエイジングケアが必要です。

写真5は虹彩汚染がバリバリに出ていますね。併せてエフロやシーリング油分による汚染も顕著です。なぜこうなるまで放置されたのでしょうか？ 痛々しいですね。建物が辛そうに見えるのは僕だけでしょか？ こうなる前に診断依頼をいただければと悔やむばかりです。
