ガラス外装 トラブルバスターズ

CASE - 11

冬の寒い日、網入りガラスに 突如ヒビが入りました。

ガラス建材 ― 〈その1〉

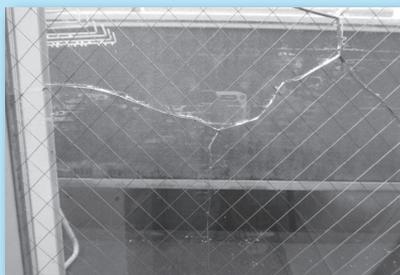
▼写真1

戸建住宅の南面ベランダ

写真1は、冬場の結露対策として、暖房効率をアップさせる専用シートを窓に貼ったことで熱がこもり、熱割れが発生。

取扱説明書をよく読むと、「網入りガラスは熱割れ現象を引き起こすので、貼らないように」と注意事項が……。フィルムやシートを貼る際、取扱説明書をよく読んで、問題のないことを確認してか

ら施工しましょう。

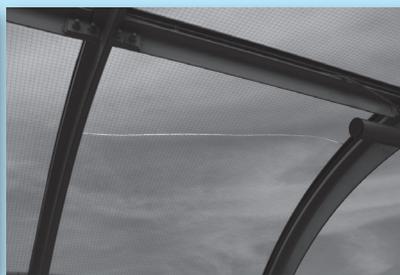
▼写真2

南西に位置するフィックス構造
ドーム型カーテンウォールガラス

写真2は、表面にチッピングがまったくないことから、投石や鳥類に起因するものではないと考えられます。それに、ヒビはエッジから90°で発生していました。割れの発生が始まっている窓枠とガラスのワイヤに錆があることから熱割れとわかります。

ガラスのエッジがギザギザだったり、一部にチップした箇所があるのに窓ガラスを取り付けてしまうと、応力がかかったときに割れを生じることがあります。網入りガラスって本当に熱割れしやすいのです。ガラスエッジはクリーンカットでなければならないのだけど、金属の線が入っているガラスゆえにきれいなカット処理は難しいのかもしれないね。

今後の施工に関しては、ガラスの交換時、エッジの仕上げには気を配り、クリーンエッジとすることと、ガラスの張力を勘案した

シーリング材の仕様を検討してほしいものです。

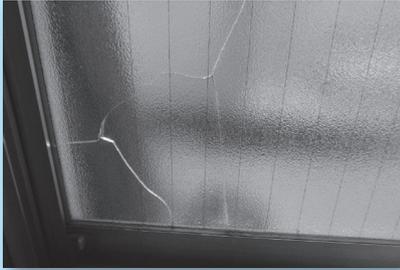
▼写真3

マンションの南面アルミサッシ窓線入り型板ガラス

写真3は、冬場に衣類（洗濯物）を窓に密着させたまま高く積み上げていました。部屋の掃除中、衣類をどかすとこのように熱割れが進行していた模様。

【対策】 熱がこもらないように、窓際に荷物を密着させて積んだり、ブラインドやカーテンを密着させないように注意してください。また、窓の外部にはエアコンの室外機（排気口）を接近させず、室内においては、冷暖房の気流をガラスに直接あてないでください。

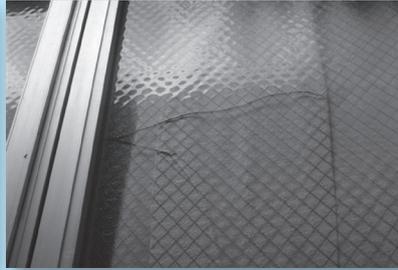
▼写真4

オフィスビルの南面網入り型板ガラスに発生した熱割れ

写真4は、室内は段ボールが積みまれ、窓側に倒れかかっていました。また、カーテンも窓に密着していました。段ボールとカーテンの密着により熱がこもった典型的な熱割れです。

段ボールを窓の付近に積み上げないことと、カーテンと窓の間には十分な空間をつくり、熱がこもらないようにする対策が必要です。
