ガラス外装 トラブルバスターズ

CASE - 19

外壁に白い物質が固まって はりついていきます。

エフロレッセンス——〈その1〉

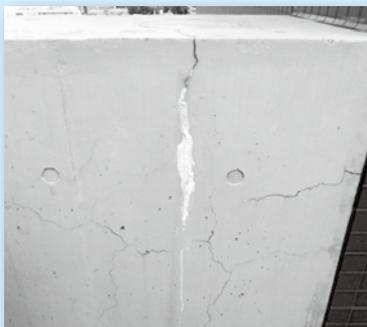
写真1 コンクリート内部で溶けだしたカルシウムが堆積膨張し、壁面のクラックから析出して流下した状態

写真1は、コンクリートの壁面にクラックが発生し、そこからエフロレッセンスが析出し、流下したものです。セメントの成分が要因であるエフロは、コンクリートと切っても切れない仲！

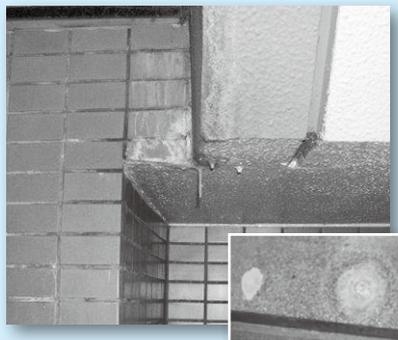
写真2 外階段軒下から流下。それが下部の階段の踏み面（花崗岩）に転移し、スケール化している〔右下写真〕

写真2は、建物の外階段軒下から滴り落ちるエフロレッセンス。まるで鍾乳洞のツララのように。下部の階段に滴下もあります。

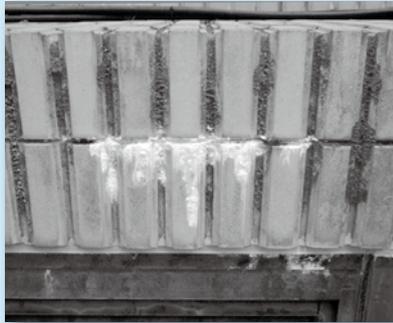
写真3は、堆積膨張してタイル目地から噴出したもの。周辺に藻類が顕著に成長していることから、当該部位の目地内部が常に湿潤している状態が伺われます。

写真3 磁器質無釉タイルの目地から噴出。タイル目地に藻類の発生が顕著

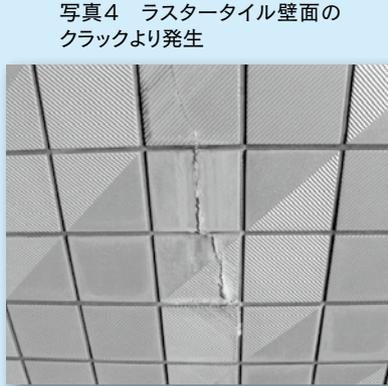
写真4は、外壁（ラスタータイル）の壁面上部のクラックから内部に浸入した水分が、水酸化カルシウムを生成し、下部のクラックより流れ出てエフロレッセンスとなった状態のもの。

写真4 ラスタータイル壁面のクラックより発生

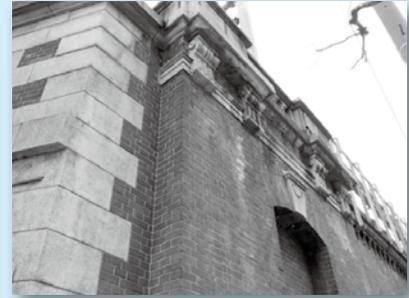
写真5 イギリス積み赤レンガとビシャン仕上げの花崗岩による、古い建造物に発生

さらに写真5は、レンガ積みと花崗岩で構成される、ロマネスクやゴシック様式を模した古い建造物に発生したもの。面白いのは、この事例のように比較的古くて味のある(?)建築物に発生したエフロレッセンスは建物と同化してしまうくらいがあり、見え方評価においてはややもすると、この状態を“良い汚れ”として肯定する

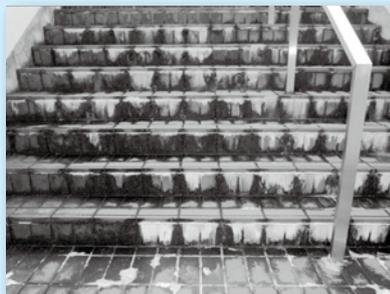
しかし、写真6の事例、これはヒ、ヒドイ！ この階段は建物外部にあるのですが、周辺には河川が通っていて非常に水はけの悪い土壌であることから、このような症状を呈してしまった模様です。

階段の最下部床面の噴出堆積した白華を確認すると、白色半透明でした。成分が炭酸カルシウムの場合、半透明になりにくいことから、この症状は他の物質(ケイ素等)が混在し、複層として固着したものと推測されます。

写真6 建物外部の階段に発生。周囲に河川があり、土壌の水はけが影響しているとみられる。階段の最下部床面にのエフロは白色半透明 [右写真]

外壁に残存するエフロレッセンスが純粋な炭酸カルシウムで堆積率も低ければ(付着層が薄ければ)、塩酸やスルファミン酸などで除去することができます。しかし、厚く堆積していたり、写真6の事例のように他の物質と絡んでいる場合は困難です。あわせて、発生した外壁の種類や建物の構造への考慮も必要となります。
