無足場工法による 外装修繕工事

ガラス外装「清掃」から「修繕工事」への転換

足場を組まない修繕工事についてご紹介!

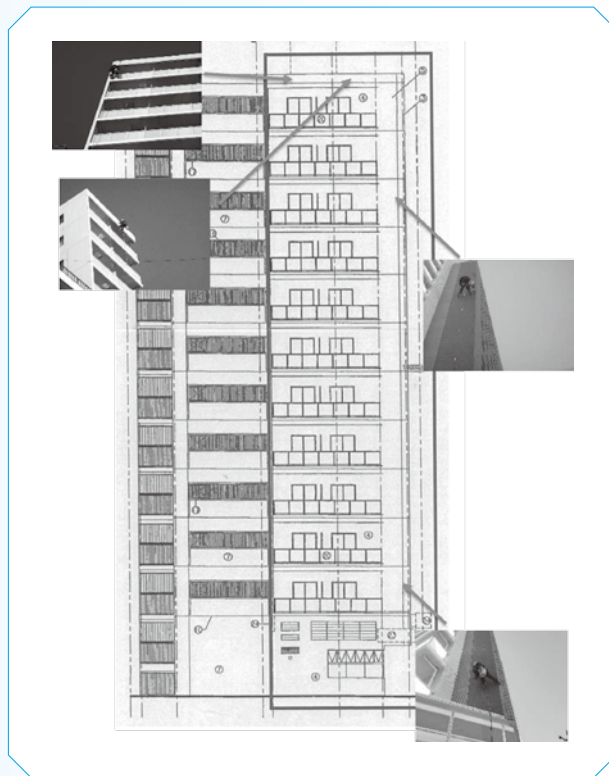
打診調査報告

●タイル浮き枚数			
	枚数	総タイル枚数	浮き率枚数
北面	80枚	21288枚	0.37%
西面	229枚	248640枚	0.09%
東面	94枚	47400枚	0.19%
全面	403枚	317328枚	0.13%

●タイルクラック枚数			
	枚数	総タイル枚数	クラック率枚数
北面	64枚	21288枚	0.30%
西面	17枚	248640枚	0.01%
東面	13枚	47400枚	0.02%
全面	94枚	317328枚	0.02%

タイルの浮き率は、全体の0.13%となりました。数字としては極めて低い数字となります。タイル目地も欠損が極めて少なく状態も良好なため剥落の危険性は、今回の調査により見受けられませんでした。

タイルのクラックに関しては、幅0.3mm未満がほとんどとなります。漏水可能性がある幅0.3mm以上のクラックは、20枚満たない状況で浮きとの併発はございませんでした。

コーキングに関しては、経年劣化による硬化はなく、弾性を保っております。近年補修をした形跡もございません。一部、割れが発生しております。エフロの発生がありますのでタイル目地への撥水剤塗布は今後の維持のためにも必要性が高いと予測されます。タイル及びコーキングに関しては、緊急性はないのですが長期修繕計画での組み込みを提案いたします。
