ガラス外装 トラブルバスターズ

CASE - 17

強化ガラスに傷がついてしまっ ています。《前編》

ガラス建材のトラブル——《その7》

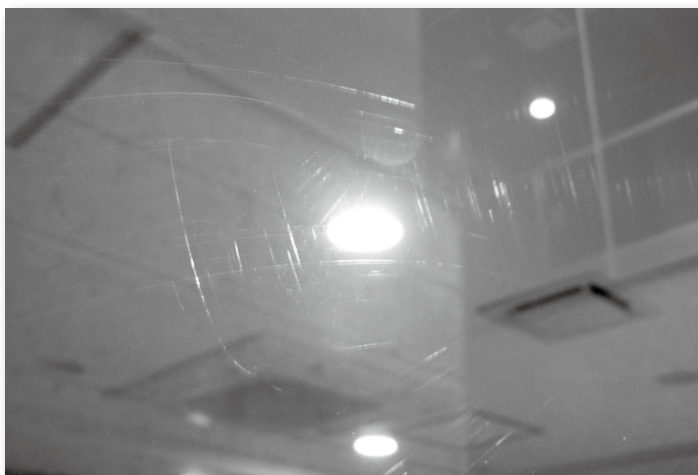
3階建ての建物、各階の中庭に面したFIXガラスの外面全面にわたって無数の傷が見られる

症状 3階建ての建物の中庭に面した強化ガラスの外面全面に、無数の傷がついてしまっています。物理的作用によって発傷したものとされます。

それが上の写真の傷です。しかし、この傷、建物竣工時からすでに存在していたもので、竣工直後に乗り込んだ管理会社の担当者は如実に発生していたこの傷を確認していたのです。

しかし、傷つきやすいといっても、単に浮遊してくる粉塵、土砂等の衝突による自然発傷が要因とは考えられず、人為的に起きた傷と推測せざるを得ない。無数の傷の形状を観察すると、シャンプーやスクイジーによるものではないことは明白で、大型のスクレーパーや炭化ケイ素、アルミナ研磨材を含有する研磨パッド等による傷と判断するに至った。

小さな浅い傷が1～2か所程度であれば、ダイヤモンド研磨で修復できないことはありませんが、これほどの発傷では交換しか方法がなく、賠償額はゆうに700万円を上回ります。

あくまで仮説だが、安定した足場が設置された状態で、幅のある大型のスクレーパー、または錆落とし等に使用される不織布（研磨材を含有）を使用してガラスにアプローチできるといった条件が揃わなければ、この傷を生産することは困難である。このような状況が揃うのは安定足場（枠組み足場等）が設置されている建築中の清掃時、引渡し清掃時が該当する。

れば見るほど傷だらけです。この傷が中庭のFIXガラス（はめ殺し窓）、3階から1階まですべてについているわけです。
