# 無足場工法による 外裝修繕工事

## vol. 9 シーリングの補修方法

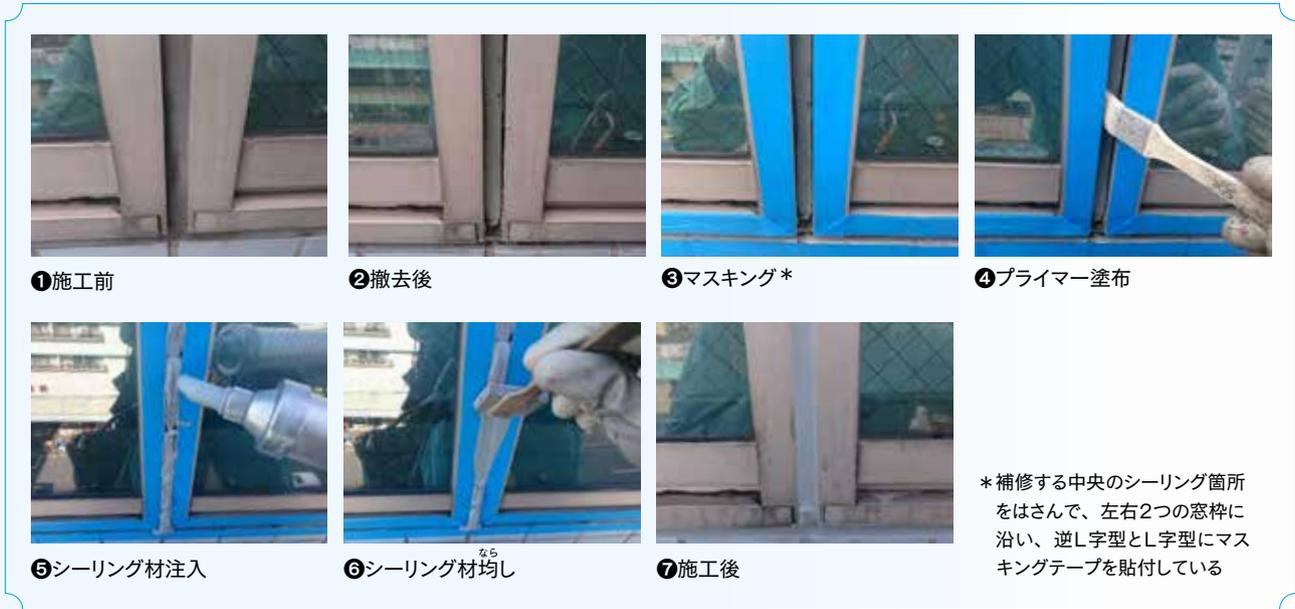
(写真2) シーリングの補修方法〔補修箇所：2つの窓枠の間、縦に施されたシーリング部分〕

- (1) 不具合のあるシーリング箇所を取り除く (写真②)
- (2) シーリング充填時に外壁やパネル等の外壁材にシーリングが融着しないよう、マスキングテープで養生する (写真③)
- (3) シーリング充填部位の中をブラシ等で清掃後、プライマー塗布 (写真④)
- (4) シーリング剤を専用ガンで充填する (写真⑤)
- (5) 充填後、シーリングをヘラやコテを使用し均等に均す (写真⑥)
- (6) 硬化するのを待つ

作業自体は単純ですが、既存のシーリングを取り除く作業は最も苦勞を要します。

接着剤で貼りついているシーリングを取り除くため、目地の端にカッターで切れ目を入れて剥がしていきます。

「ひび割れ」の場合はさほど問題なく剥がすことができますが、「硬化」の場合はシーリングの粘着力が強く、なかなかきれいに剥がれず、目地の中に溜まった剥がし残しを取り除くのに、困難を極めます。シーリングが外壁の溝に接着されている状態なので、取り除くには強い力で引っ張る必要があります。

この工程をロープ作業で行う場合、タイル補修時と同様に安定性が悪く、力を入れにくいことが問題となり、平場施工時よりも作業効率が悪くなります。

その問題を解決するために、以前にもお伝えしたように吸盤を使用して安定性を確保するだけでなく、2人1組で作業を行います。安定性が悪くても2人分の力で引っ張るとシーリングが剥がしやすくなり、1人が作業、もう1人が作業補助を担当して2人のコンビネーションで、作業効率が格段に上がりました。仮設足場の作業より施工時間はかかるものの、仮設ゴンドラを使用した場合と同等の時間でシーリングの施工ができるようになりました。
