無足場工法による 外裝修繕工事

東京外装メンテナンス協同組合 (TEC)
理事 茂木 健一

vol. 10 シーリングの補修方法<応用編>

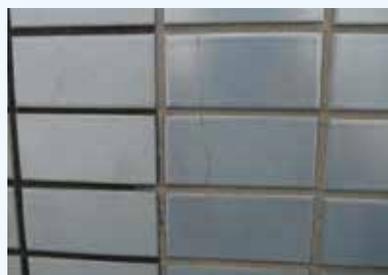
(写真1)
タイルのひび割れ

例えば、あるビルの一部のテナントで、窓廻りの内壁や天井から漏水があったとします。以前ご紹介したように、外壁調査や散水検査により漏水が確認されたとします (2016年8月号参照)。その漏水の原因が、タイルのひび割れ部分 (写真1) からの漏水であったり、ALCパネルの欠損部分 (写真2) からの漏水であったとしましょう。

れば「タイル補修」の提案を、そしてALCパネルの欠損であれば、欠損部分をモルタル成形し塗装して補修する提案をします (2016年11月号参照)。

オーナー側の予算の都合もあり、より簡単に補修してほしいとの要望を受けた場合は、部分補修の一番簡易な施工方法である、ひび割れや欠損箇所にシーリング材を充填し、外部からの水の浸入を防ぎ漏水補修とさせていただく場合があります。

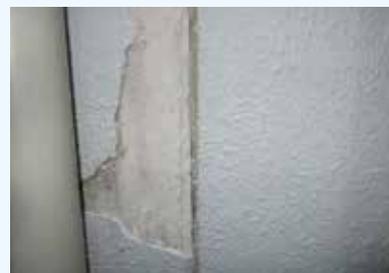
(写真2)
ALCパネルの欠損
