無足場工法による 外裝修繕工事

東京外装メンテナンス協同組合 (TEC)
理事 茂木 健一

vol. 8 雨漏りを防ぐ！ シーリング調査も実施

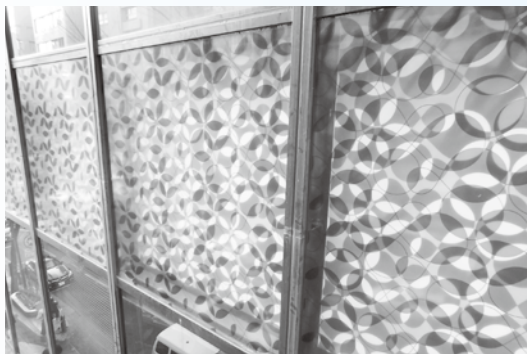
(写真1) シーリング

一般的には、窓ガラスを窓枠と接着させるときに使うシール材や、壁と壁の繋ぎ目や隙間にシール材を充填してあるものを言います (写真1)。

ビルの外壁窓の場合、ガラスを押さえる (設置する) ため、シール剤が使用されている。また、窓と窓の継ぎ目の部分にもシール剤が施されている

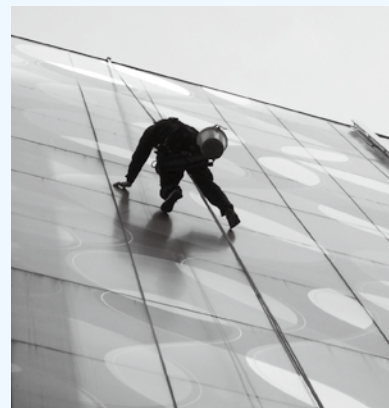
(写真3) 目地 建物の縦横に入ったライン

建物には必ず縦や横にラインが入っており、このラインを「目地」と呼びます (写真3)。この目地は建物の変形によってできるひび割れの防止、目地

を事前に設けることで、不特定の位置にひび割れを起こさないよう、計画した位置にひびを誘発させます。これを「誘発目地」と呼んでいます。誘発目地は、計画的に設けた凹みのことで、建物の一定面積ごとに設ける必要があります。
